施工上の不具合を設けた屋外暴露実大模擬試験体の材齢7年における中性化試験報告

Outdoor exposure test of carbonation of actual-sized specimen with construction defects in 7 years

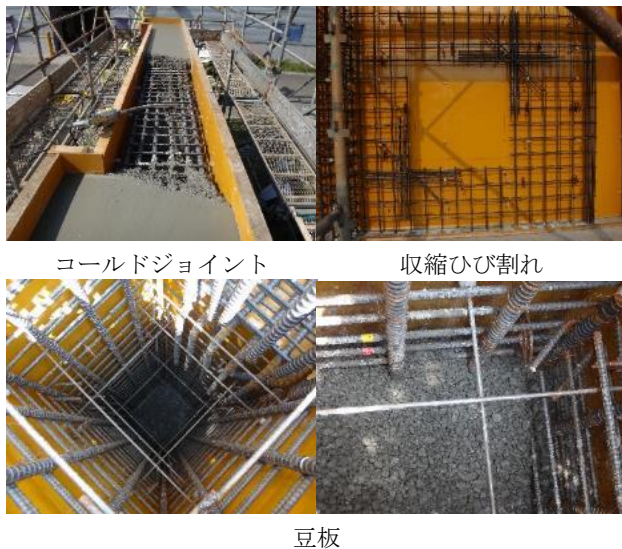
写真-1 不具合の再現状況

不具合試験体の概要を図-1、不具合の再現方法を表-3、不具合の再現状況を写真-1、不具合試験体の全体像を写真-2に示す。配筋は、かぶり厚さを50mmとし、開口部に開口補強筋を配筋した。ここで、開口隅角部の2箇所に開口補強筋を配筋せず、乾燥収縮によるひび割れを誘発させた。打込みは、3層に分けて打ち上げ、1層目と2層目の間で、打重ね時間を JASS5に記されている外気温25℃以上での打重ね時間間隔の限度である120分として、打重ね部の性状を確認した。打込み高さは、1層目を柱・壁の中腹までとし、2層目で梁下まで打ち上げた。ここで南側の柱では、1層目のコンクリートを柱天端(GL+3000mm)から投入し、北

側の柱では、ウェットスクリーニングした骨材を投入することで豆板を発生させた。また、2層目打設時に梁の中腹まで打ち上げ、コンクリートが梁側に流れ出るようにした。その後、3層目を打ち上げる際に締固めを調整し、梁にコールドジョイントを発生させて打設完了とした。

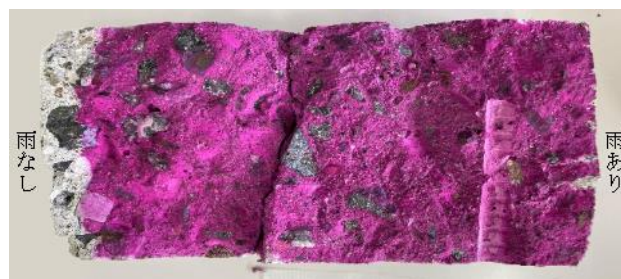
写真-3 No.2 の中性化状況

No.1から No.5の健全部における中性化深さ測定結果の雨がかりの有無による比較を図-5、雨がかりの有無による比較の代表点として、No.2の中性化状況を写真-3に示す。中性化深さは、雨あり面では0.78mm から4.00mm であり、雨なし面では7.09mm から12.82mm であった。ここで、雨なし面では、No.2およびNo.3と比較してNo.4およびNo.5の中性化深さが小さく、GL からの高さによる中性化深さに違いがみられる。これは、3.1で考察したようにGL からの高さによる雨がかり程度の差による違いであると考えられる。

また、ルート t 則により算出した中性化速度係数の平均は、雨あり面で0.84mm/√year、雨なし面で3.91mm/√year となった。ここで、雨がかりの有無による差は、雨がかりなしの条件が雨がかりありの条件の4.6倍程度となっている。一方で、鉄筋コンクリート造建築物の耐久設計指針・同解説では、雨がかりの無い屋外を雨がかりがある場合の1.6倍としている。本実験における雨がかりの有無による差は、最小である No.4でも2.9倍程度であり、大きく異なる結果となった。

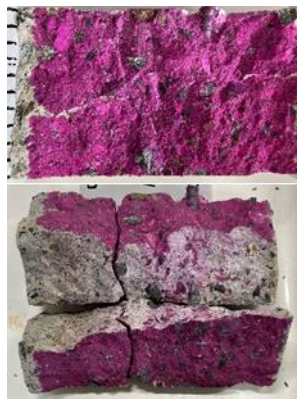
写真-4 No.1 の中性化状況 (収縮ひび割れ)

乾燥収縮に起因したひび割れが発生している No.1の中性化状況を写真-4に示す。収縮に起因したひび割れでは、雨なし面の不具合部でくさび状に中性化がみられ、くさびの先端から対面まで貫通している。また、ひび割れに沿って割裂すると、ひび割れにしたがって面的に中性化が進行し、貫通していることがわかる。

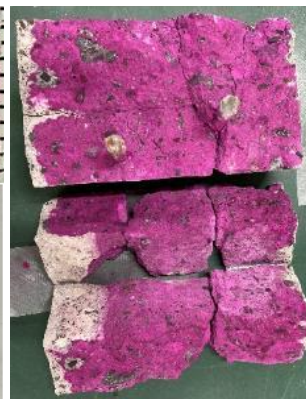
写真-5 No.5 の中性化状況 (打重ね部)

打重ね部となる位置の代表点として、No.5の中性化状況を写真-5に示す。打重ね部では、収縮に起因したひび割れと同様に雨なし面でくさび状の中性化がみられた。一方で、雨あり面では、くさび状の中性化の進行はほとんどみられていないが、これは雨がかりの影響で中性化が進行していないためであり、中性化材齢が進むにしたがって、くさび状に中性化域が拡張していくと考えられる。打重ね面

に沿って割裂した状況をもみても、雨なし面ではくさびの先端まで面的に中性化しているのに対し、雨あり面では表面からの中性化が進行していない。

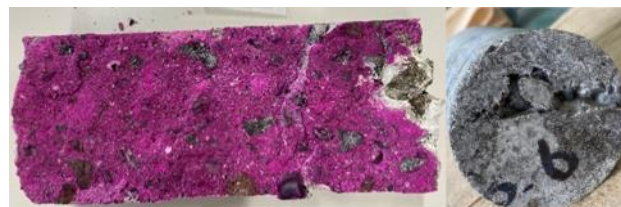
写真-6 No.6 の中性化状況 (豆板)

豆板の発生している No.6 の中性化状況を写真-6 に示す。豆板部では、骨材が露出している箇所が中性化の進行がみられた。また、中性化深さは健全部で 1.8mm、不具合部で 14.26mm である。ここで、豆板となった骨材の界面からの中性化深さは、5.20mm 程度あり、健全部より中性化が進行していた。

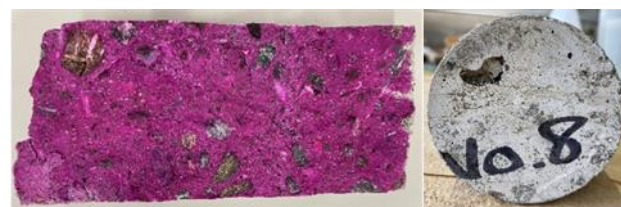
写真-7 No.8 の中性化状況 (コールドジョイント)

コールドジョイントとなる位置の代表点として、No.8 の中性化状況を写真-7 に示す。コールドジョイント部から採取したコア供試体には、いずれも打重ね跡がみられたが、No.7 および No.9, No.10 では、不具合に起因して中性化が進行している箇所がみられなかった。また、図-7 に中性化速度係数の比較を示すが、雨あり面における平均は、健全部の $1.75 \text{ mm}/\sqrt{\text{year}}$ に対して、収縮に起因したひび割れ部で $38.30 \text{ mm}/\sqrt{\text{year}}$ 、打重ね部で $18.20 \text{ mm}/\sqrt{\text{year}}$ 、豆板部で $14.26 \text{ mm}/\sqrt{\text{year}}$ 、コールドジョイントで $9.75 \text{ mm}/\sqrt{\text{year}}$ となり、コールドジョイント部では、他の不具合部と比較して、中性化が進行していない結果となった。

以上のことから、本実験における施工上の不具合の中性化への影響度は、その発生状況で大きく異なり、収縮に起因したひび割れ、打重ね部、豆板、コールドジョイントの順に小さくなった。この原因について、収縮に起因するひび割れは、部材を貫通するのに対し、打重ねやコールドジョイントは、打設時に発生する不具合であり、セメントの水和の進行により部材中心では健全な状態が維持される。このように表面のみにあられる不具合であるので、中性化の進行が抑えられたと考えられる。一方で、本実験ではみられていないが、表面のみの不具合であっても、鉄筋の近傍にあることで耐久性の低下につながると考えられる。
