施工上の不具合を設けた屋外暴露実大模擬試験体の材齢7年における中性化試験報告

Outdoor exposure test of carbonation of actual-sized specimen with construction defects in 7 years

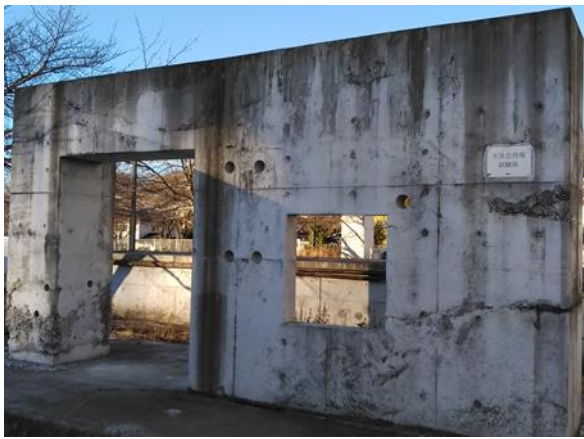
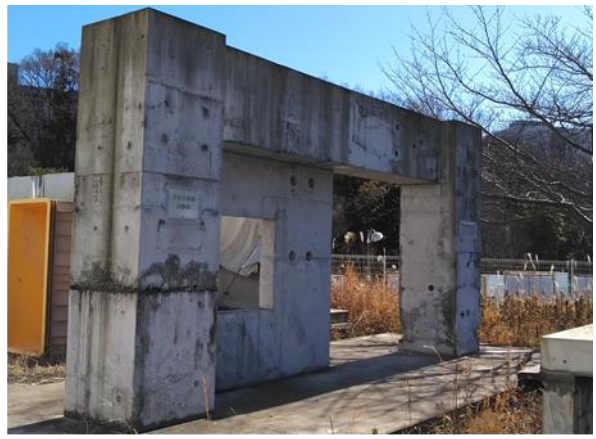
写真-2 不具合試験体の全体像

不具合試験体の概要を図-1、不具合の再現方法を表-3、不具合の再現状況を写真-1、不具合試験体の全体像を写真-2に示す。配筋は、かぶり厚さを50mmとし、開口部に開口補強筋を配筋した。ここで、開口隅角部の2箇所に開口補強筋を配筋せず、乾燥収縮によるひび割れを誘発させた。打込みは、3層に分けて打ち上げ、1層目と2層目の間で、打重ね時間を JASS5に記されている外気温25℃以上での打重ね時間間隔の限度である120分として、打重ね部の性状を確認した。打込み高さは、1層目を柱・壁の中腹までとし、2層目で梁下まで打ち上げた。ここで南側の柱では、1層目のコンクリートを柱天端(GL+3000mm)から投入し、北

側の柱では、ウェットスクリーニングした骨材を投入することで豆板を発生させた。また、2層目打設時に梁の中腹まで打ち上げ、コンクリートが梁側に流れ出るようにした。その後、3層目を打ち上げる際に締固めを調整し、梁にコールドジョイントを発生させて打設完了とした。

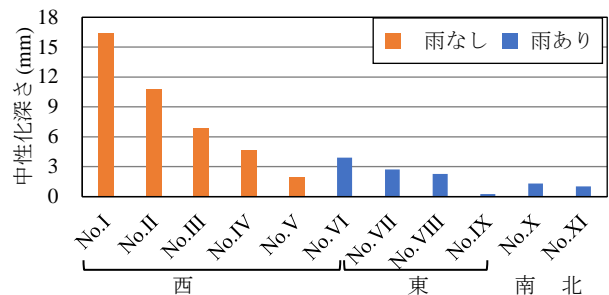
図-3 ドリル法による中性化深さ測定結果

ドリル法による中性化深さ測定結果を図-3に示す。中性化深さは、No. I から No. Vの雨なし面で1.95mm から16.45mm であり、測定位置がGLから高いほど中性化深さが大きい傾向にある。これはGLから高い、つまり梁下に近いほど、地面からの跳ね返りや風による雨がかりの可能性が低く、乾燥している期間が長くなるためと考えられる。

一方で、No.VIから No.XIの雨あり面では、中性化深さが0.25mm から3.90mm であり、高さや方位と中性化深さに何らかの関係性はみられない。

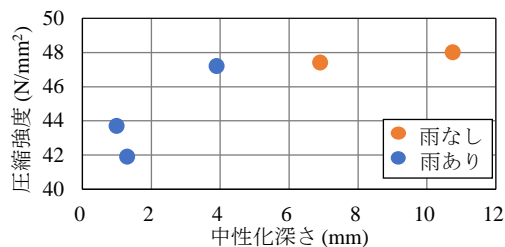
図-4 圧縮強度と中性化深さの関係

ドリル法による中性化深さとその近傍で測定した反発度法から推定した圧縮強度の関係を図-4に示す。推定圧縮強度は、41.9N/mm²から48.0N/mm²であり、この範囲で圧縮強度と中性化に何らかの関係性はみられない。

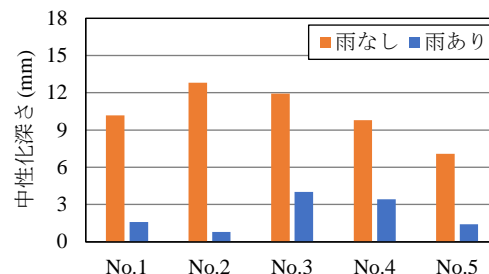
図-5 雨がかりの有無による中性化深さの比較

No.1から No.5の健全部における中性化深さ測定結果の雨がかりの有無による比較を図-5、雨がかりの有無による比較の代表点として、No.2の中性化状況を写真-3に示す。中性化深さは、雨あり面では0.78mm から4.00mm であり、雨なし面では7.09mm から12.82mm であった。ここで、雨なし面では、No.2およびNo.3と比較してNo.4およびNo.5の中性化深さが小さく、GL からの高さによる中性化深さに違いがみられる。これは、3.1で考察したようにGL からの高さによる雨がかり程度の差による違いであると考えられる。

また、ルート t 則により算出した中性化速度係数の平均は、雨あり面で0.84mm/√year、雨なし面で3.91mm/√year となった。ここで、雨がかりの有無による差は、雨がかりなしの条件が雨がかりありの条件の4.6倍程度となっている。一方で、鉄筋コンクリート造建築物の耐久設計指針・同解説では、雨がかりの無い屋外を雨がかりがある場合の1.6倍としている。本実験における雨がかりの有無による差は、最小である No.4でも2.9倍程度であり、大きく異なる結果となった。

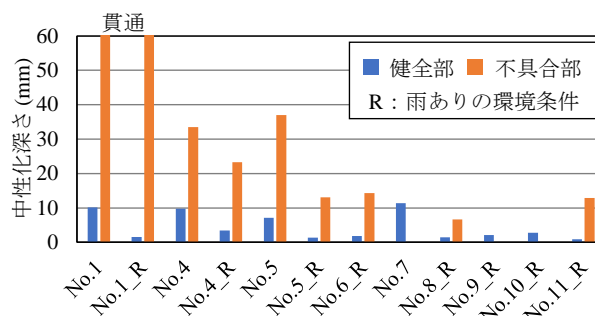
図-6 不具合部と健全部の中性化深さの比較

不具合がある点から採取したコア供試体の中性化深さを図-6に示す。ここから、各不具合における中性化への影響を考察していく。

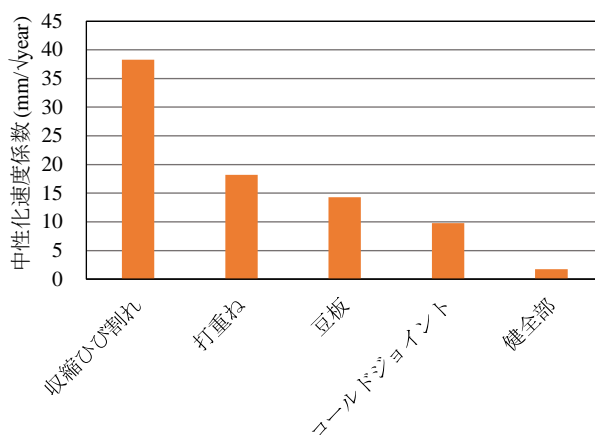
図-7 中性化速度係数の比較 (雨がかり面)

コールドジョイントとなる位置の代表点として、No.8 の中性化状況を写真-7 に示す。コールドジョイント部から採取したコア供試体には、いずれも打重ね跡がみられたが、No.7 および No.9, No.10 では、不具合に起因して中性化が進行している箇所がみられなかった。また、図-7 に中性化速度係数の比較を示すが、雨あり面における平均は、健全部の $1.75 \text{ mm}/\sqrt{\text{year}}$ に対して、収縮に起因したひび割れ部で $38.30 \text{ mm}/\sqrt{\text{year}}$ 、打重ね部で $18.20 \text{ mm}/\sqrt{\text{year}}$ 、豆板部で $14.26 \text{ mm}/\sqrt{\text{year}}$ 、コールドジョイントで $9.75 \text{ mm}/\sqrt{\text{year}}$ となり、コールドジョイント部では、他の不具合部と比較して、中性化が進行していない結果となった。

以上のことから、本実験における施工上の不具合の中性化への影響度は、その発生状況で大きく異なり、収縮に起因したひび割れ、打重ね部、豆板、コールドジョイントの順に小さくなった。この原因について、収縮に起因するひび割れは、部材を貫通するのに対し、打重ねやコールドジョイントは、打設時に発生する不具合であり、セメントの水和の進行により部材中心では健全な状態が維持される。このように表面のみにあられる不具合であるので、中性化の進行が抑えられたと考えられる。一方で、本実験ではみられていないが、表面のみの不具合であっても、鉄筋の近傍にあることで耐久性の低下につながると考えられる。
